MIMOŘÁDNÁ MOSTNÍ PROHLÍDKA

Datum HMP : 13.09.2018

A. ZÁKLADNÍ ÚDAJE			
Rok postavení:			
Okres : SM			
Číslo silnice: MK	Staničení:	Ev.č.mostu: MK-001	Název objektu: Most přes Jizeru Všeň - Ploukonice
POPIS NOSNÉ KONSTRUKCE - ZLEVA DOPRAVA VE SMĚRU TOKU

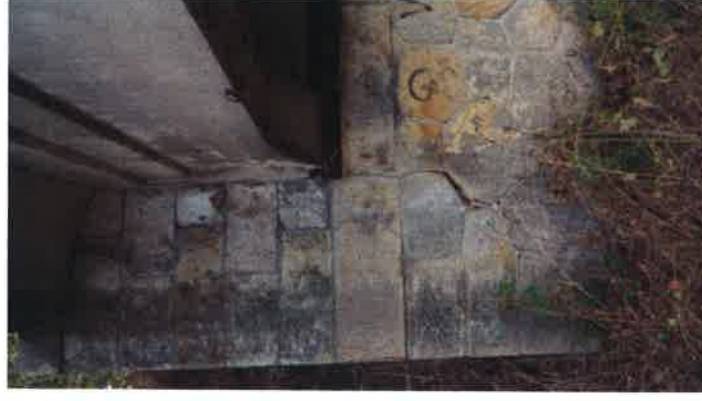
- u opěr lokálně chybí spárování, svislé trhliny u obou opěr i přes jednotlivé kameny, kraje a boky opěr porostlé mechem
- pískovcové kyklopské zdivo opěr degraduje, hloubka degradace a odpad pískovce cca 20mm
- úložné ocelové lišty na pravobřežní opěře s povrchovou až šupinovou korozí
- u kamenných částí pilířů lokálně vypadané spárování, betonové části pilířů místy s vápennými výluhy a povrchovými trhlinkami, v betonu drobné kaverny
- na horní ploše pilířů dochází k degradaci betonu a je zde zakořeněná vegetace
- křídla porostlá mechem, v opevnění svahů zakořeněna vzrostlá vegetace, stromy

06 prasklina v pravobřežní opěře.JPG

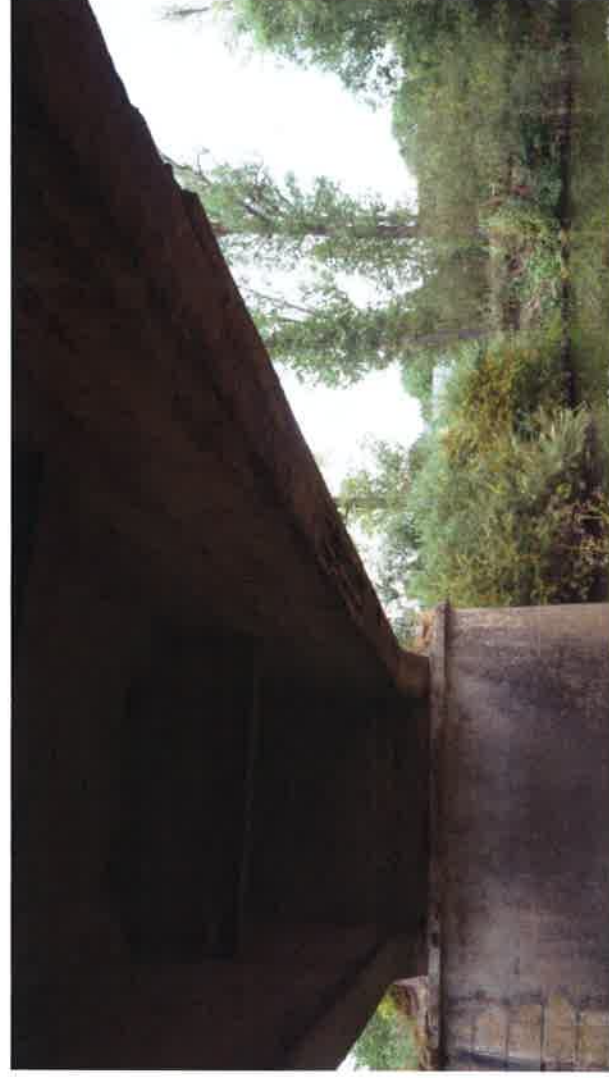
08 podhled NK v pravém poli.JPG

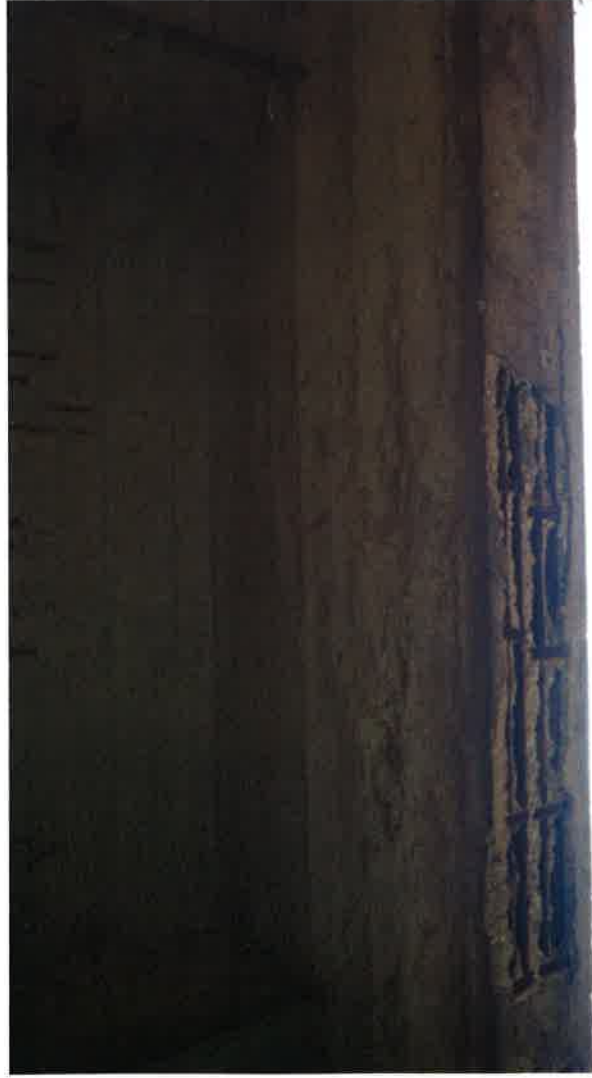
- obnažená korodující hlavní nosná výztuž v trámech, podélné trhliny s odtrženou krycí vrstvou betonu na podhledu trámů přes celou délku
- lokálně obnažena a značně zkorodovaná třmínková výztuž na celou šířku trámu na délku až 2m
- degradace betonu nosné konstrukce v místech dilatací nad pilíři
- opadaná omítka na koncovém příčniku nad levobřežní opěrou, degradace betonu do hloubky cca 20mm
- mezi většinou příčníků obnažená korodující výztuž na podhledu desky mostovky
- vykonzolovaná část mostovky pod římsou lokálně s trhlinami a průsaky s vápennými výluhy
- zatéká na vnější boky trámů z říms, místy patrné vápenné výluhy i na vnitřní straně trámů
- na hlavních nosnících v krajních polích jsou drobné povrchové trhliny

09 detail podhledu trámu v pravém poli.JPG

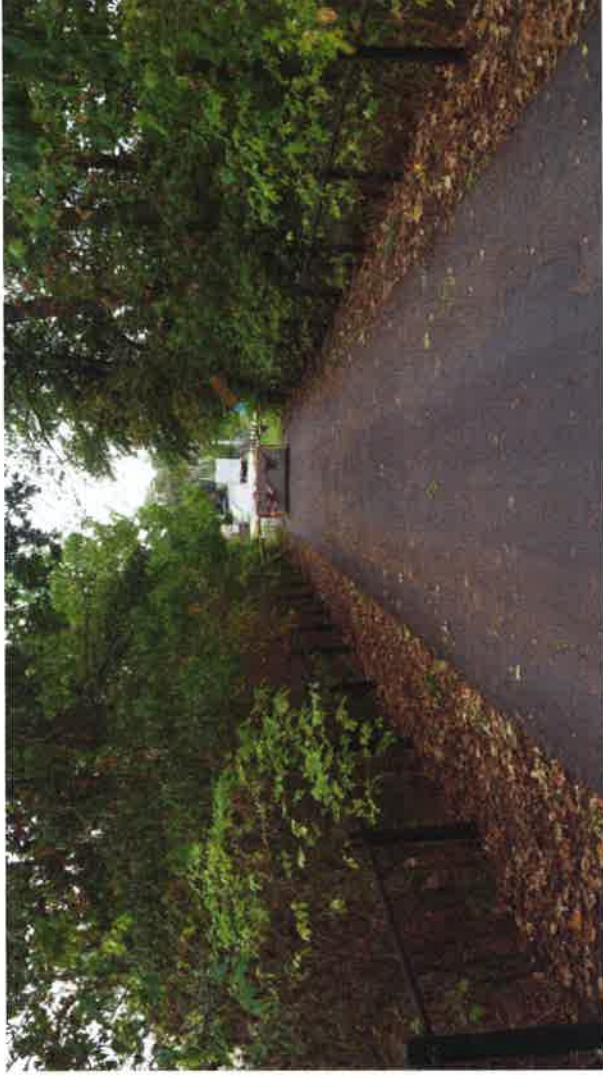
10 fyzické zábrany na vjezdu vlevo.JPG

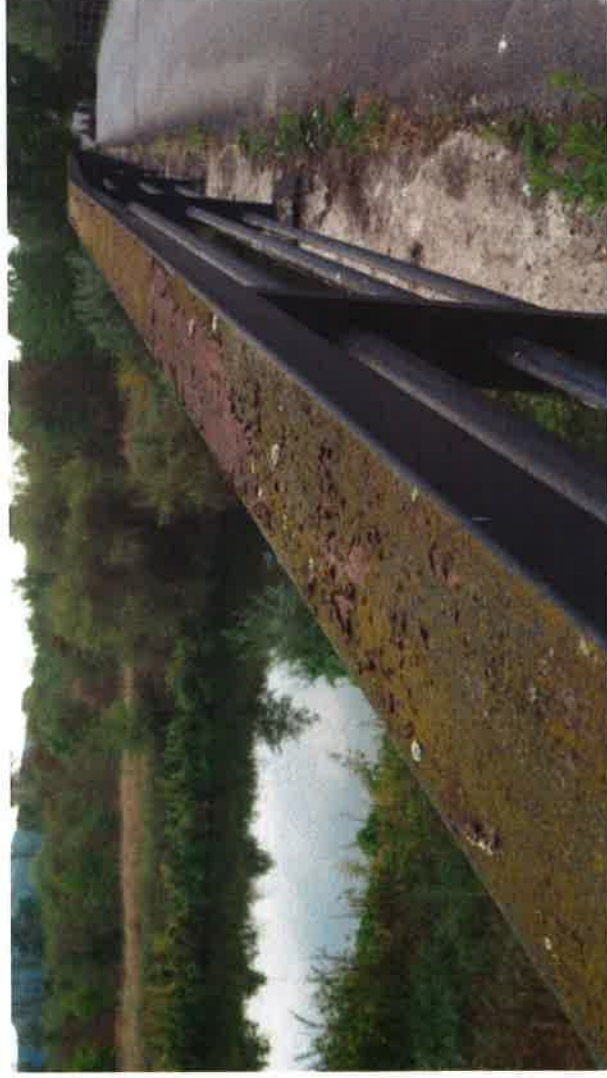
- záchytné zařízení na mostě neodpovídá ČSN 73 6201, lokálně bez protikorozní ochrany (více horní madlo), napadeno korozi, na horním madle místy biologické napadení
- sloupky zábradlí místy zdeformované po nárazu vozidla
- navazující bezpečnostní zábradlí na pravobřežním předpolí zcela nefunkční, chybí na délce cca 10m
- chybí tabulky s evidenčním číslem mostu

11 detail poškození PKO.JPG

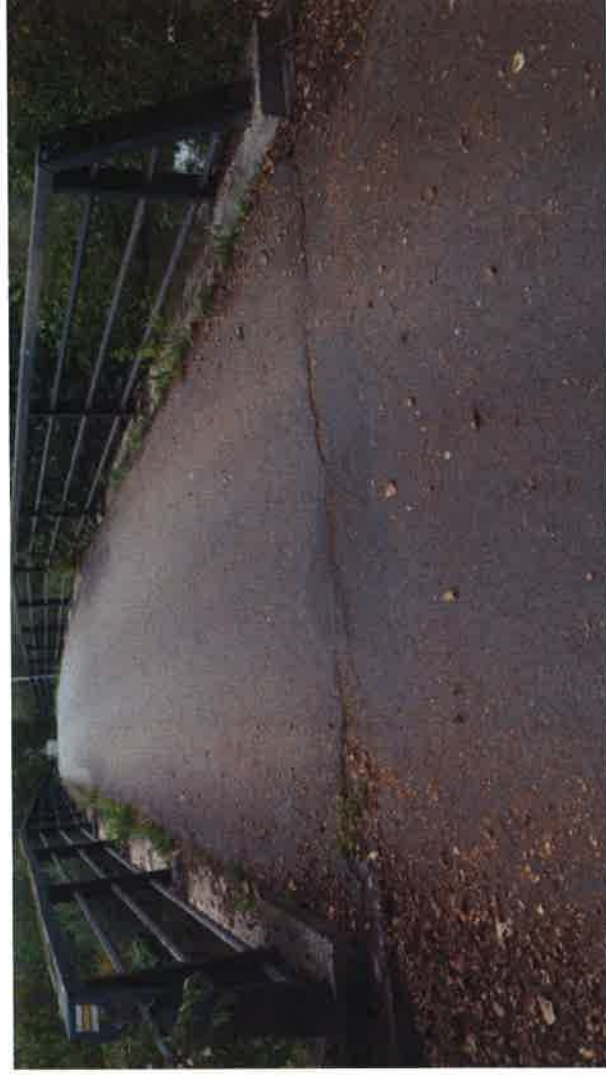
- ocelové prvky uložení na pravobřežní opěře jsou bez protikorozní ochrany, napadeny silnou korozi
- mostní závěry asi nejsou provedeny, ve vozovce jsou prokopírované příčné trhliny nad pilíři i opěrami

12 trhlina nad pravou opěrou.JPG

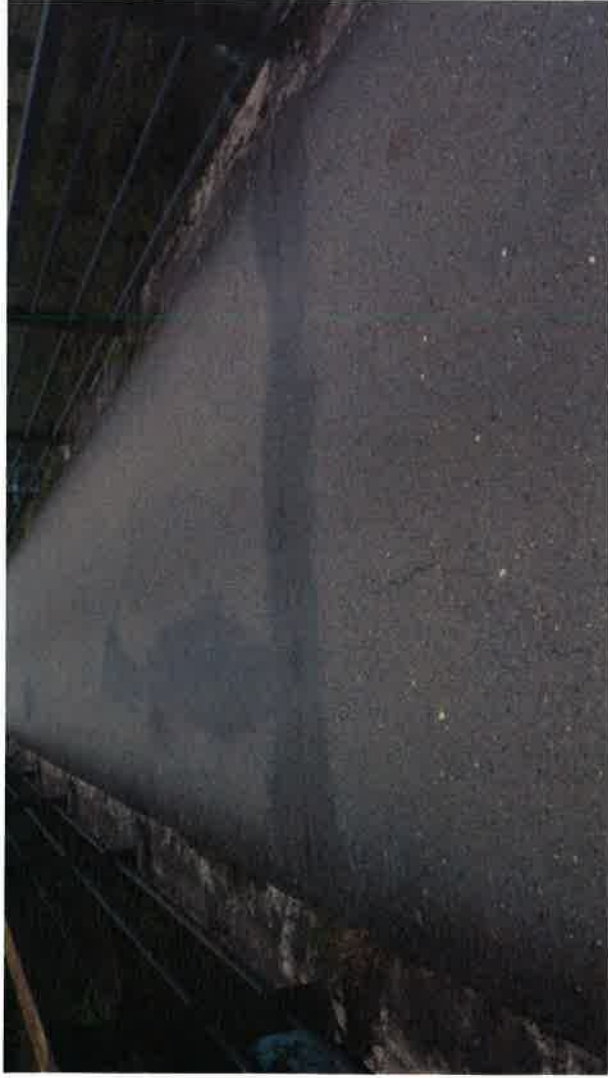
- konstrukce je přitížena nadvýšením vozovkových vrstev nad římsy o cca 10cm
- v místech dilatace polí nosné konstrukce jsou ve vozovce příčné trhliny přes celou šířku vozovky
- mezi vozovkou a přelivnou římsou nánosy s uchycenou vegetací
- boční plochy říms lokálně s trhlinami a průsaky ve formě vápenných výluhů, v betonu říms jsou trhliny, horní povrch říms s nerovnostmi a ulámanými hranami
- na horní ploše říms nečistoty, uchycena vegetace

13 trhlina nad pravým pilířem.JPG

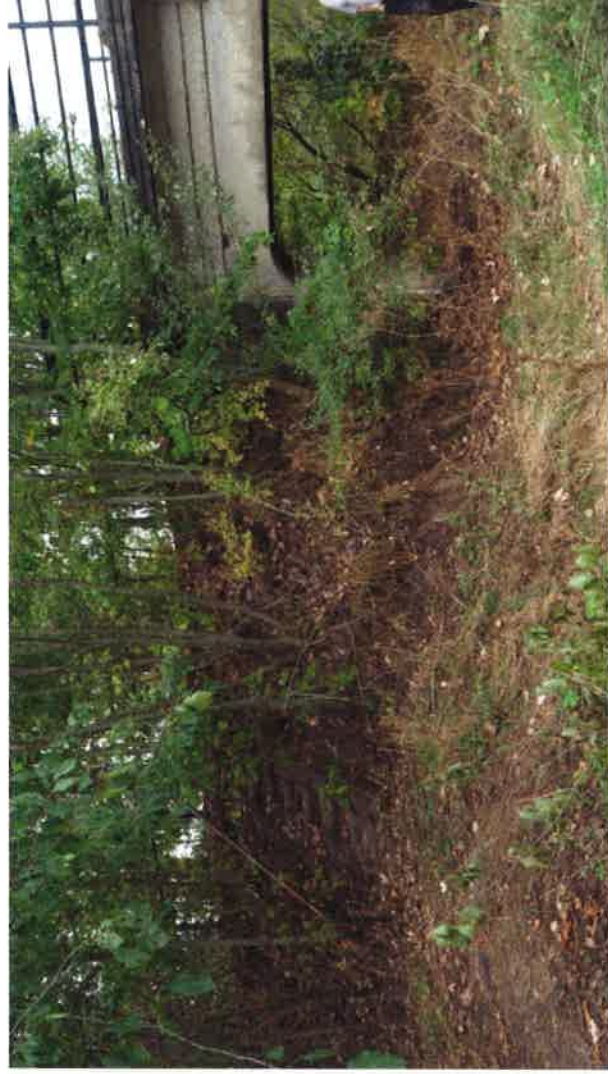
- popis poruch založení pilířů je převzatý ze závěrů potápěčského průzkumu
- podemletý základ levobřežního pilíře na vtoku do hloubky 0.25-0.30m pod úroveň základové spáry,odemletí bylo sanováno těžkým kamenným záhozem kameny o hmotnosti cca 400-1000kg
- betonové ochrany kamenných pilířů jsou degradované aodemlety na návodní straně do hloubky 0.20-0.30m
- zaberaněné dřevěné fošny sloužící k ochraně základů a podvodní částí pilířů jsou napadeny hnilobou a místy zcela chybí
- zaberaněné trámy rozvolněné a vykloněné
- v kamenných opevněních svahů u křídel uchyceny keře a stromy, jejichž kořenový systém značně narušuje stabilitu opevnění

16 vegetace v opevnění křídél vlevo na vtoku.JPG

1. V rámci běžných a hlavních mostních prohlídek pravidelně sledovat stav sanačního záhozu levobřežního pilíře, vnější projevy poklesu na konstrukci a šíření trhlin na hlavních nosnících a opěrách.
2. Za předpokladu pravidelného sledování v rozsahu ČSN 73 6221 je možné rozšířit provoz pěších a cyklistů o lehkou automobilovou dopravu vozidly do 4t, doporučuje se fyzicky zamezit vjezdu vozidel nad 4t.
3. Před a za mostem osadit značky zákaz vjezdu vozidel nad 4t (B13) a nejvyšší dovolená rychlost 20km/hod (B20a), zahájit přípravu ke komplexní rekonstrukci mostu dle závěrů diagnostického průzkumu.
4. Odstranit náletové dřeviny pod mostem a v kamenném opevnění křídel a násypu komunikace. Odstranit vegetaci z prahů pilířů a z říms.

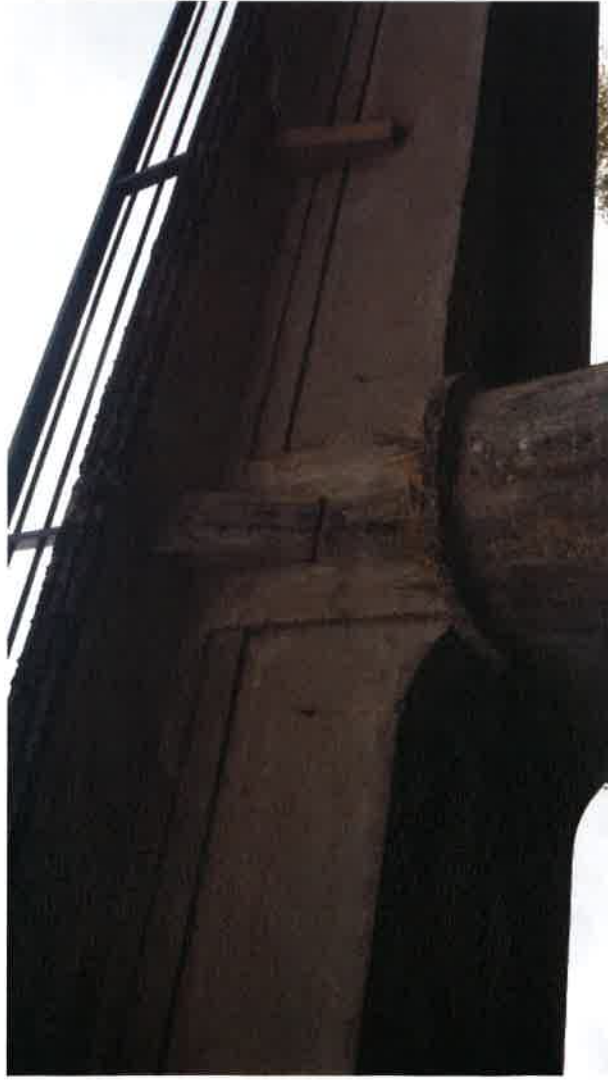
- na podhledu nosné konstrukce lokálně stopy po zatékání, izolace poškozena

17 zatékání dilatační spárou nad pravým pilířem.JPG

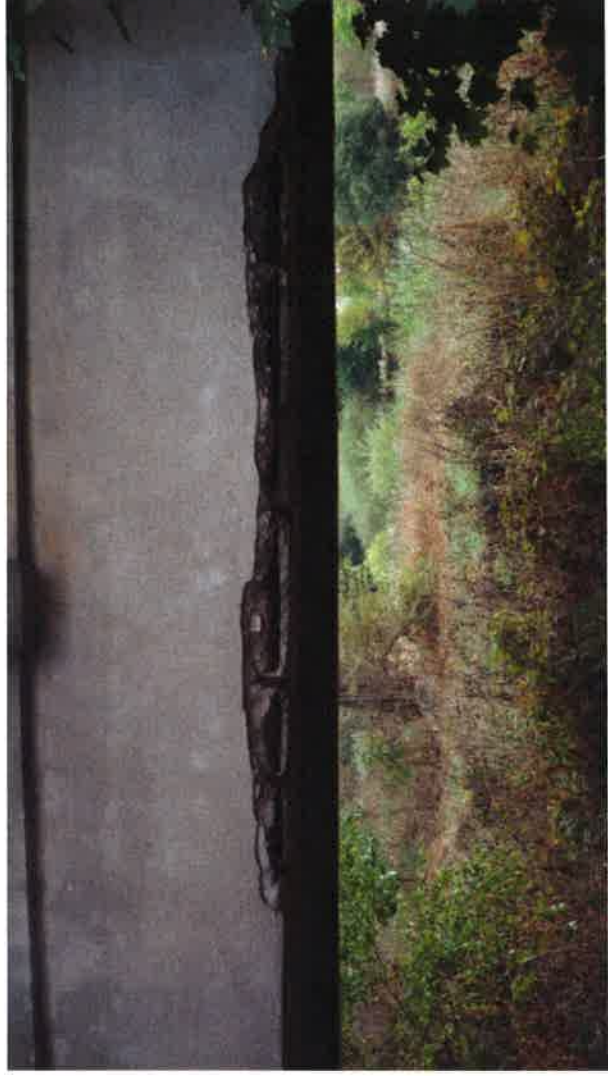
18 obnažená výztuž pravobřežního nosníku.JPG

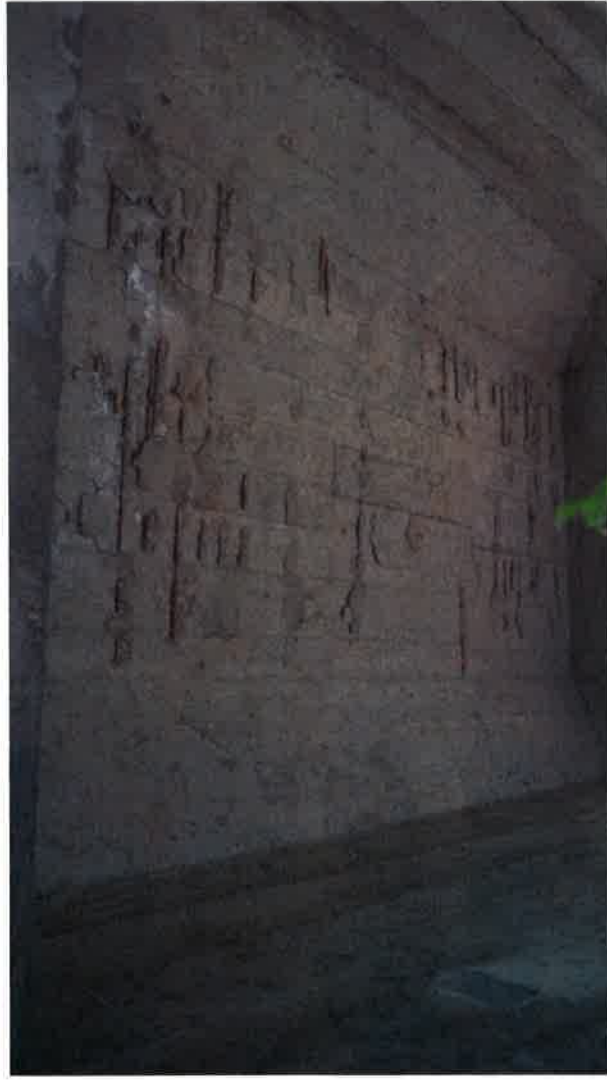
19 obnažená výztuž mostovky v pravém poli.JPG

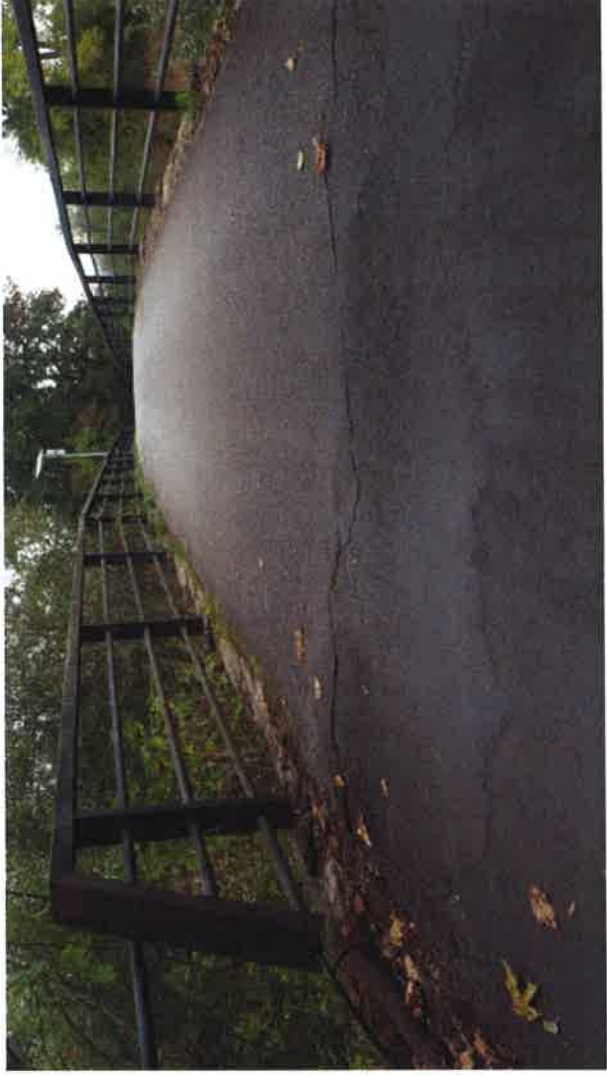
20 trhlina nad levou opěrou a pokles předpolí.JPG
