MIMOŘÁDNÁ MOSTNÍ PROHLÍDKA

Datum HMP : 13.09.2018

A. ZÁKLADNÍ ÚDAJE			
Rok postavení:			
Okres : SM			
Číslo silnice: MK	Staničení:	Ev.č.mostu: MK-001	Název objektu: Most přes Jizeru Všeň - Ploukonice
POPIS NOSNÉ KONSTRUKCE - ZLEVA DOPRAVA VE SMĚRU TOKU

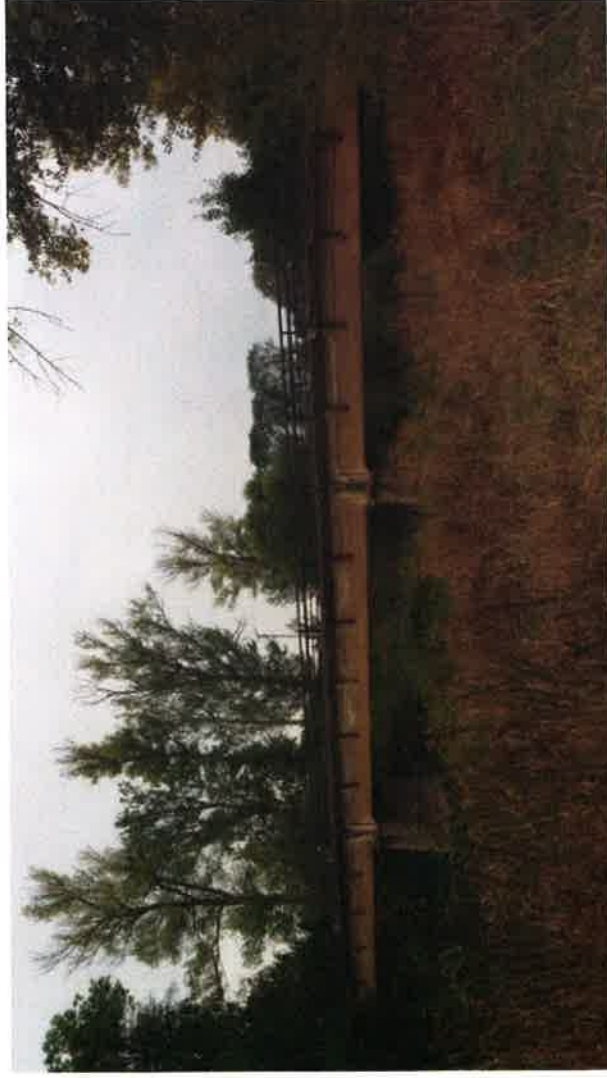
03 pohled na vtok.JPG

- na svahových kuželích u křídel a v krajích mostu je zakořeněná vzrostlá vegetace
- terén na vtoku u levobřežního pilíře je podemlet, doplněn těžkým kamenným záhozem o hmotnosti kamene o hmotnosti cca 400-1000kg
- u vtoku levobřežního pilíře se vzhledem k nevhodné konfiguraci terénu tvoří vratný proud s následným vířením, který pravděpodobně způsobuje podemílání pilíře

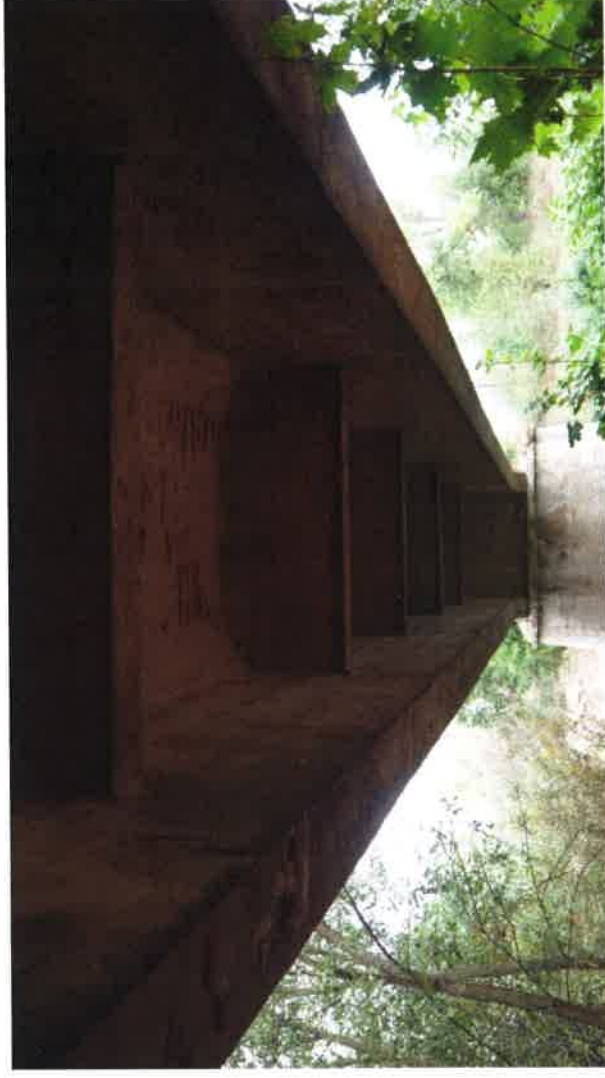
04 pohled nosné konstrukce levého pole.JPG

- obnažená korodující hlavní nosná výztuž v trámech, podélné trhliny s odtrženou krycí vrstvou betonu na podhledu trámů přes celou délku
- lokálně obnažena a značně zkorodovaná třmínková výztuž na celou šířku trámu na délku až 2m
- degradace betonu nosné konstrukce v místech dilatací nad pilíři
- opadaná omítka na koncovém příčniku nad levobřežní opěrou, degradace betonu do hloubky cca 20mm
- mezi většinou příčníků obnažená korodující výztuž na podhledu desky mostovky
- vykonzolovaná část mostovky pod římsou lokálně s trhlinami a průsaky s vápennými výluhy
- zatéká na vnější boky trámů z říms, místy patrné vápenné výluhy i na vnitřní straně trámů
- na hlavních nosnících v krajních polích jsou drobné povrchové trhliny

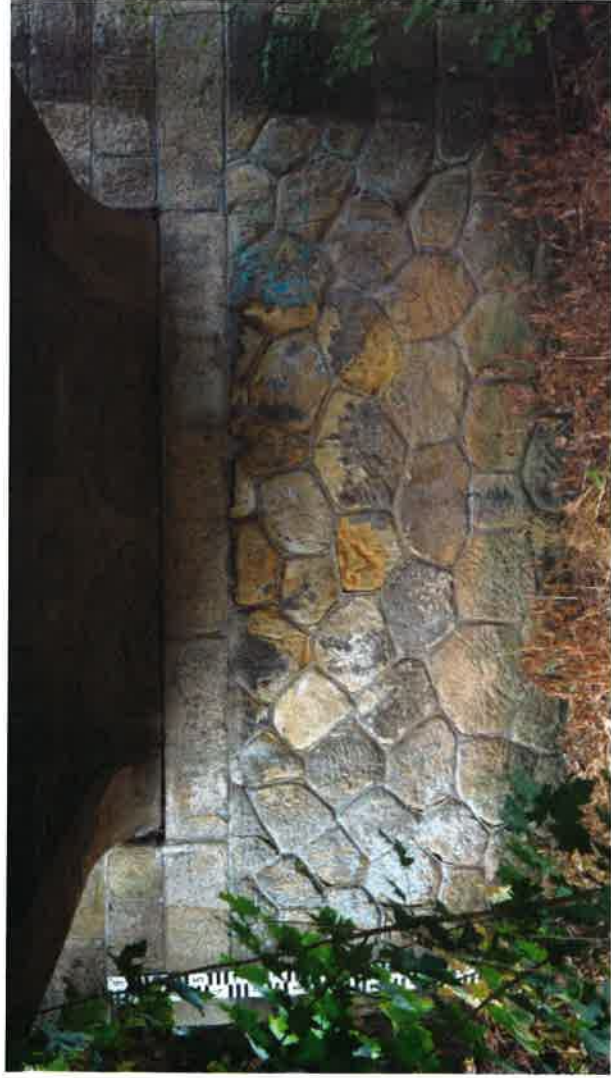
05 levobřežní opěra.JPG

- u opěr lokálně chybí spárování, svislé trhliny u obou opěr i přes jednotlivé kameny, kraje a boky opěr porostlé mechem
- pískovcové kyklopské zdivo opěr degraduje, hloubka degradace a odpad pískovce cca 20mm
- úložné ocelové lišty na pravobřežní opěře s povrchovou až šupinovou korozí
- u kamenných částí pilířů lokálně vypadané spárování, betonové části pilířů místy s vápennými výluhy a povrchovými trhlinkami, v betonu drobné kaverny
- na horní ploše pilířů dochází k degradaci betonu a je zde zakořeněná vegetace
- křídla porostlá mechem, v opevnění svahů zakořeněna vzrostlá vegetace, stromy

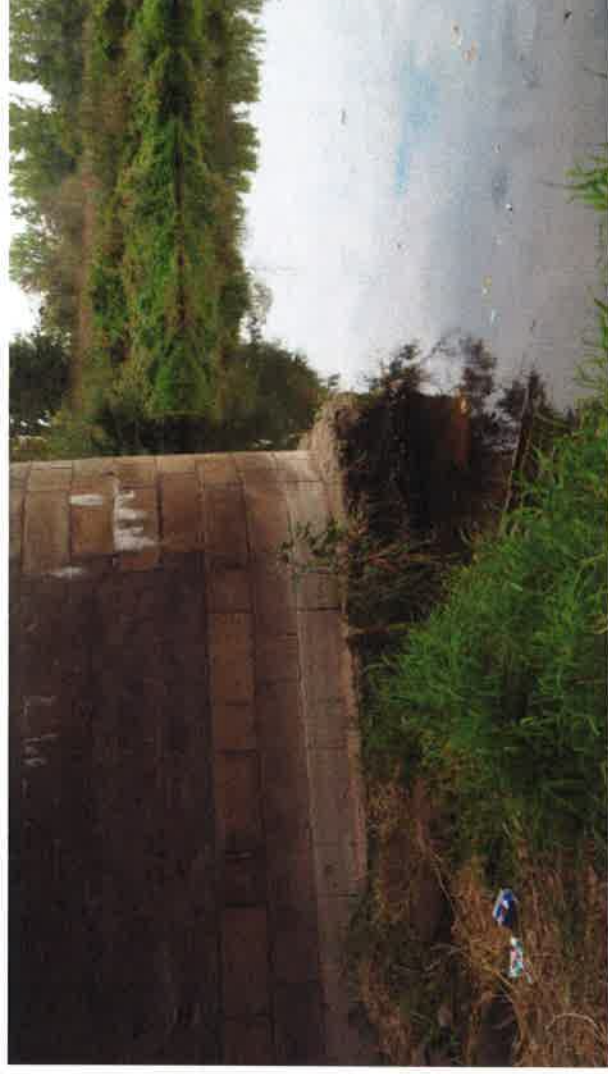
14 levý pilíř.JPG

- popis poruch založení pilířů je převzatý ze závěrů potápěčského průzkumu
- podemletý základ levobřežního pilíře na vtoku do hloubky 0.25-0.30m pod úroveň základové spáry,odemletí bylo sanováno těžkým kamenným záhozem kameny o hmotnosti cca 400-1000kg
- betonové ochrany kamenných pilířů jsou degradované aodemlety na návodní straně do hloubky 0.20-0.30m
- zaberaněné dřevěné fošny sloužící k ochraně základů a podvodní částí pilířů jsou napadeny hnilobou a místy zcela chybí
- zaberaněné trámy rozvolněné a vykloněné
- v kamenných opevněních svahů u křídel uchyceny keře a stromy, jejichž kořenový systém značně narušuje stabilitu opevnění

1. V rámci běžných a hlavních mostních prohlídek pravidelně sledovat stav sanačního záhozu levobřežního pilíře, vnější projevy poklesu na konstrukci a šíření trhlin na hlavních nosnících a opěrách.
2. Za předpokladu pravidelného sledování v rozsahu ČSN 73 6221 je možné rozšířit provoz pěších a cyklistů o lehkou automobilovou dopravu vozidly do 4t, doporučuje se fyzicky zamezit vjezdu vozidel nad 4t.
3. Před a za mostem osadit značky zákaz vjezdu vozidel nad 4t (B13) a nejvyšší dovolená rychlost 20km/hod (B20a), zahájit přípravu ke komplexní rekonstrukci mostu dle závěrů diagnostického průzkumu.
4. Odstranit náletové dřeviny pod mostem a v kamenném opevnění křídel a násypu komunikace. Odstranit vegetaci z prahů pilířů a z říms.
